RELATÓRIO PRELIMINAR DE INSPEÇÃO ESTRUTURAL

PONTE DE CANAL

RIBEIRA GRANDE - SANTO ANTÃO

IC218-RVT314-A-NG455

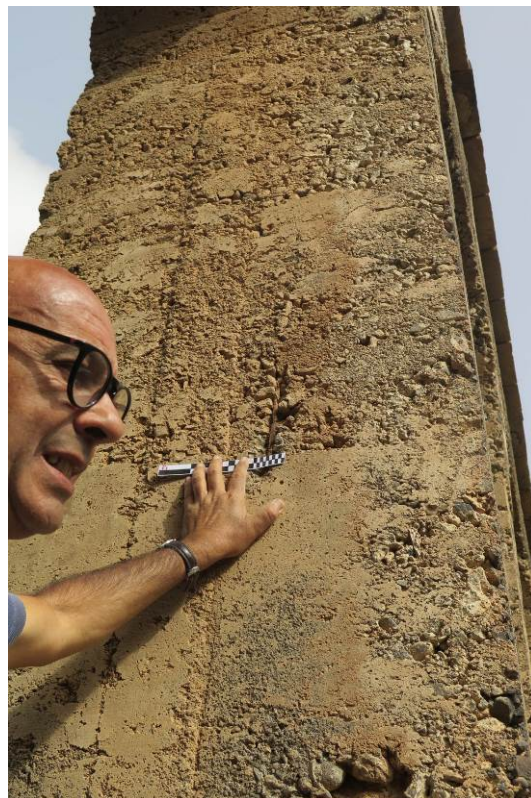
Figura 36 – Aspeto visual do betão do montante M6 cuja superfície não permite a execução de ensaio com esclerómetro.

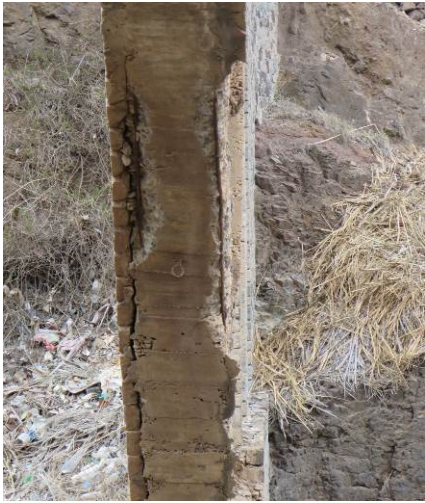
Descrição/Causas:			
<p>De uma forma simplificada, pode dizer-se que a corrosão é o resultado de fenómenos eletroquímicos que transformam o ferro em hidróxido de ferro (vulgarmente conhecido por ferrugem). A ação combinada da humidade, do oxigénio e de agentes agressivos, que penetram no betão, leva à destruição da película “passivante” que protege a armadura. Os produtos resultantes da oxidação poderão ocupar um volume 6 a 8 vezes superior ao do metal original originando elevadas pressões que levam à fissuração e delaminação do betão envolvente.</p> <p>Este dano encontra-se disseminado por toda a estrutura de betão armado tendo maior incidência no arco A1 e nos montantes M5 e M6 onde se verifica não só a corrosão das armaduras, mas também já a delaminação do betão. Verifica-se também esta ocorrência no guarda corpos. Alerta-se para o facto de a queda de pedaços de betão na via pública poder provocar danos pessoais e/ou materiais. Como causa deste dano aponta-se a deficiente camada de recobrimento, o envelhecimento dos materiais com a quase inexistência de ligante no betão em algumas zonas assim como a carbonatação do betão.</p>

Figura 66 – Corrosão de armaduras e delaminação do betão no arco A1.		Figura 67 – Corrosão de armaduras e perda do revestimento em pedra no arco A1 (face jusante).

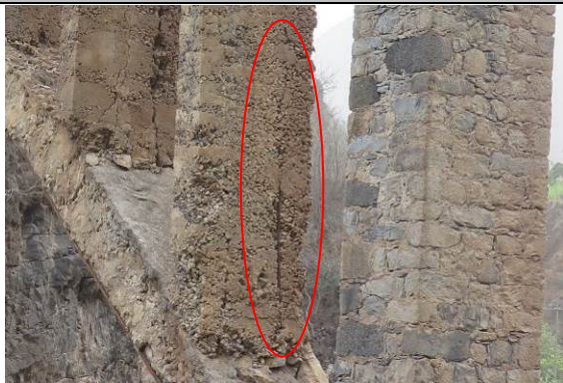
Figura 68 – Corrosão de armaduras e delaminação do betão no montante de betão M1

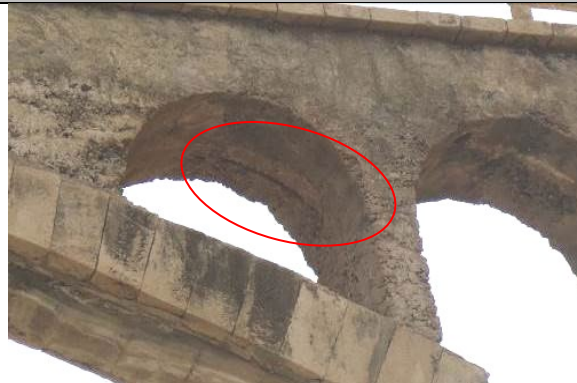
Figura 69 – Corrosão de armaduras nos arcos que encimam o montante M4 junto ao tabuleiro.

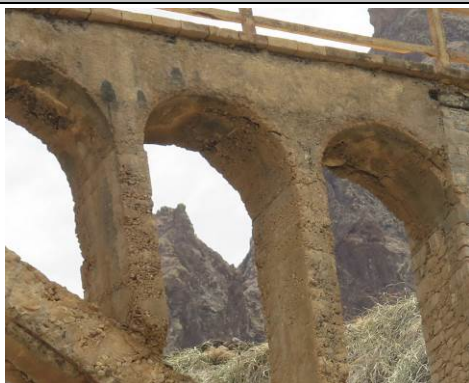
Figura 76 – Fissuração no topo do Montante M1 (face jusante).

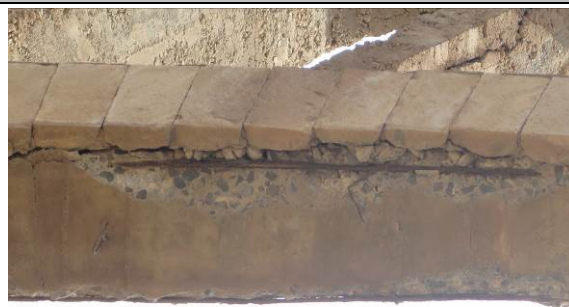
Figura 77 – Fissura entre o arco A1 e as pedras de forra com destacamento destas (face montante).

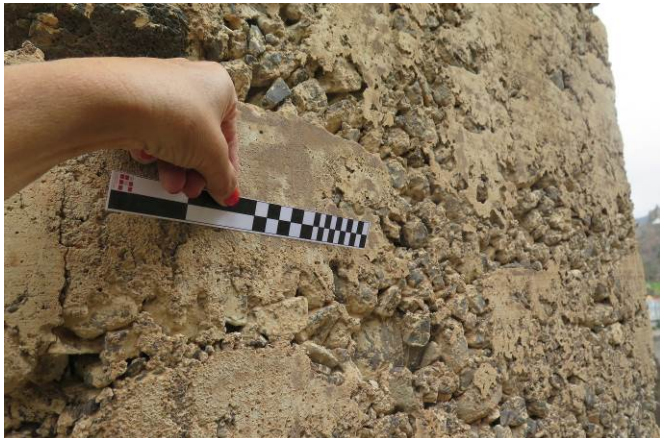
Descrição/Causas:			
<p>Exposição intensa dos inertes do betão por perda/erosão do ligante.</p> <p>Este dano encontra-se disseminado por toda a estrutura de betão armado tendo maior incidência no arco A1 e nos montantes M1, M5 e M6 onde se verifica não só a corrosão das armaduras, mas também já a delaminação do betão.</p> <p>Como causa deste dano aponta-se a deficiente camada de recobrimento, o envelhecimento dos materiais com a quase inexistência de ligante no betão em algumas zonas assim como a carbonatação do betão.</p>			
Registo fotográfico:

Figura 78 – Degradação do betão com perda de ligante no Montante M6.		Figura 79 – Degradação do betão com perda de ligante no Montante M1.

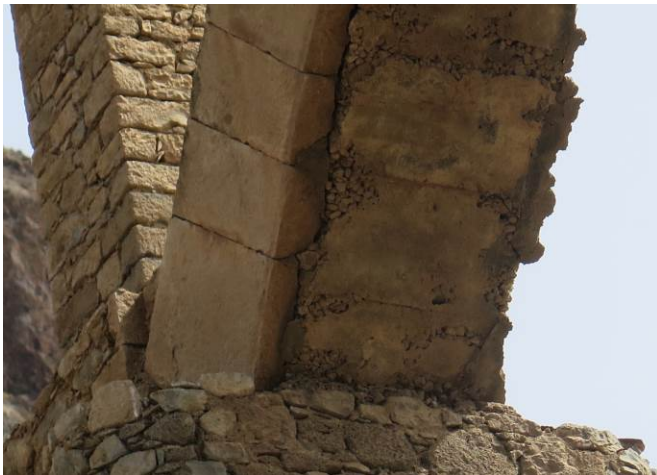
Figura 80 – Degradação do betão com perda de ligante no intradorso do Arco A1.

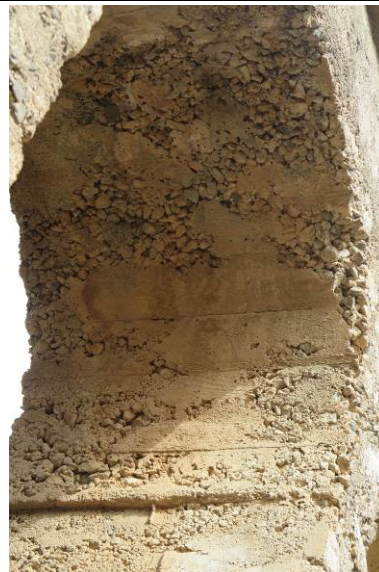
Figura 81 – Degradação do betão com perda de ligante no intradorso de arco de montante M3.

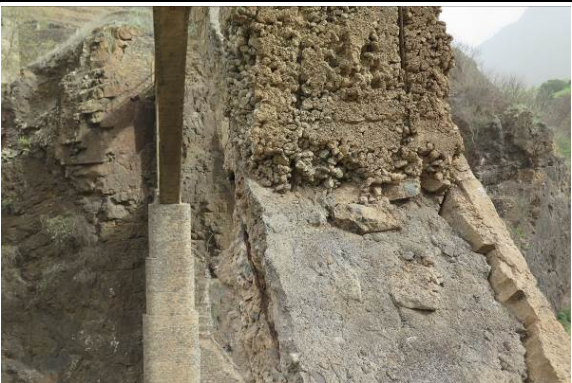
Descrição/Causas:			
<p>Verifica-se a deficiente regularização e acabamento do extradorso do arco A1, particularmente no seu lado direito, situando-se a cota do extradorso do arco abaixo das pedras laterais de forra entre 5cm a 10cm. Como já referido e segundo o relatório de 1956, o arco de betão armado tem altura variável com 0,80m nas nascenças e 0,50m no seu fecho. As pedras têm altura de 0,80m na nascença do arco na margem direita e vão acompanhando a variação de secção do arco no seu desenvolvimento. Ainda no relatório de 1956 é referido ao lado de uma fotografia da betonagem do arco que a regularização da betonagem do arco seria feita posteriormente. A inspeção visual mostra que no lado direito do eixo da ponte esta regularização não foi feita sendo que, do que foi possível observar do lado esquerdo a superfície apresenta-se mais regularizada do que no lado direito, mas a cota mais baixa que as pedras laterais de forra.</p> <p>A falta de regularização do extradorso do arco até à altura das pedras é importante porque potencia a acumulação e infiltração de água durante os períodos de pluviosidade induzindo a dissolução do ligante e potenciando a corrosão das armaduras.</p>

<p>Figura 82 – Intradorso do arco A1 junto ao arranque do montante M1 no arco A1.</p>		<p>Figura 83 – Intradorso do arco A1 do lado esquerdo na zona de inexistência de pedras de forra do arco.</p>

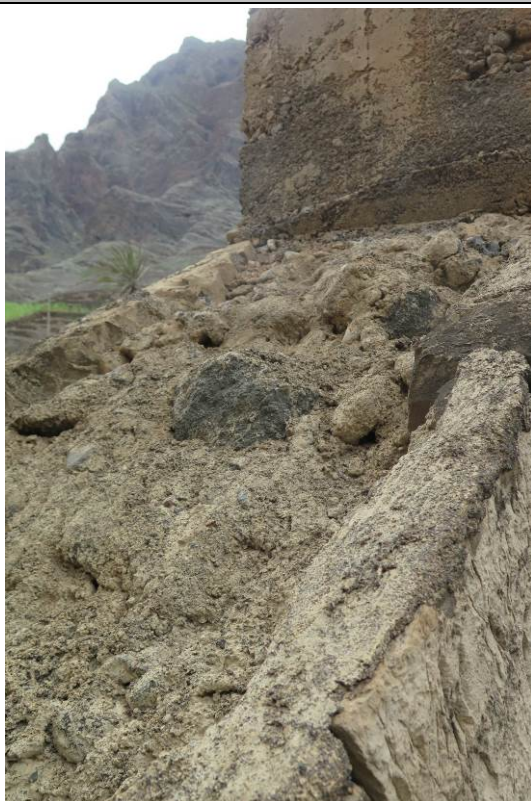
Figura 84 – Irregularidade do intradorso do arco A1 entre os montantes M5 e M6.

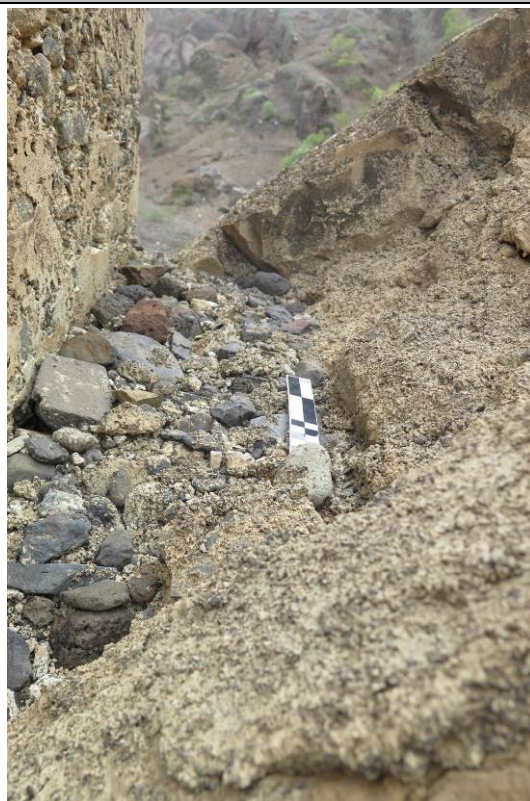
Figura 85 – Acumulação, aparentemente de inerte do betão, junto ao arranque do montante M6.

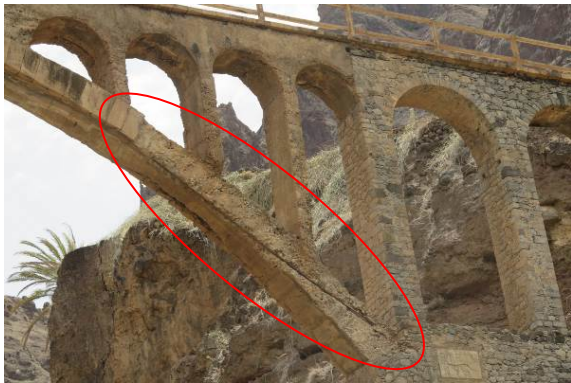
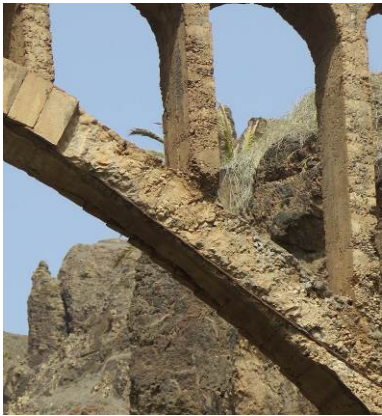
Descrição/Causas:			
<p>Na face jusante do arco A1, junto à margem esquerda, verifica-se a perda das pedras laterais de fora do arco. Do que foi possível observar no registo fotográfico da betonagem do arco de 1956, a betonagem do arco foi feita contra estas pedras que assim serviram lateralmente de cofragem perdida do arco e, simultaneamente garantiam uma melhor aderência entre o betão e a pedra uma vez que a sua face interior possui alguma irregularidade. O fenómeno da corrosão das armaduras e a sua consequente expansão gerou tensões internas na interface betão/pedra destacando estes elementos da estrutura. Refere-se que parte das pedras da estrutura foram recuperadas do leito da ribeira e guardadas junto ao pilar P1.</p> <p>Aconselha-se a sua retirada para um local mais alto (ou um local de guarda temporário) para evitar que estas sejam levadas por alguma enxurrada uma vez que se aproxima a época das chuvas.</p>

Figura 86 – Perda de pedras de fora do arco A1 no lado de jusante.		Figura 87 – Pormenor da figura anterior.

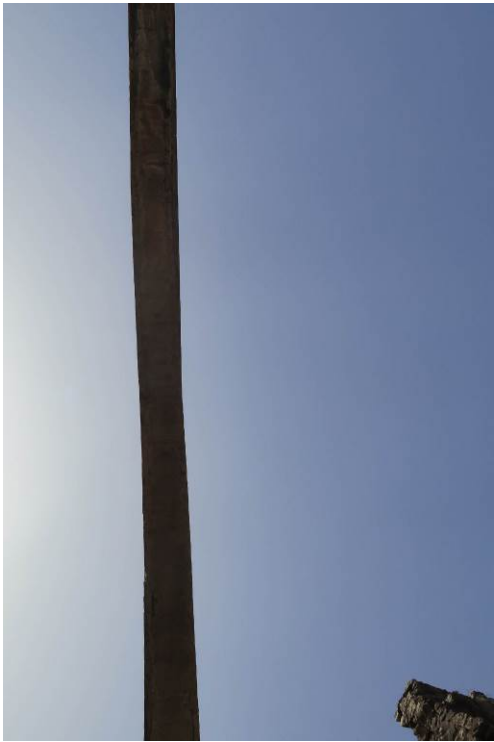
Descrição/Causas:			
<p>A observação do arco A1 por debaixo indicia uma ligeira deformação para fora do plano do arco em particular na sua zona central. No entanto, numa cuidada observação do tabuleiro e do próprio canal não se verifica a existência de deformação fora do plano destes elementos nem danos associáveis a esta anomalia como fissuração, fraturas ou pedras partidas do revestimento do tabuleiro. Assim considera-se que este dano pode ter ocorrido na fase construtiva, não tendo tido influência no comportamento da estrutura ao longo do tempo.</p>			
Registo fotográfico:

Figura 88 – Ligeira deformação fora do plano do arco A1.		Figura 89 – Inexistência de deformação ou danos no tabuleiro e no canal.

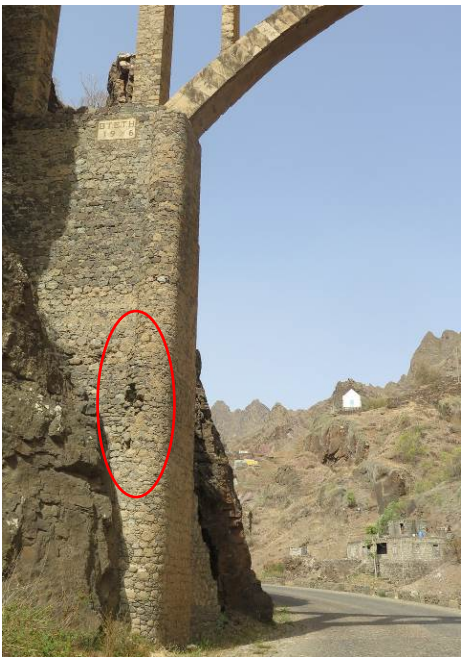
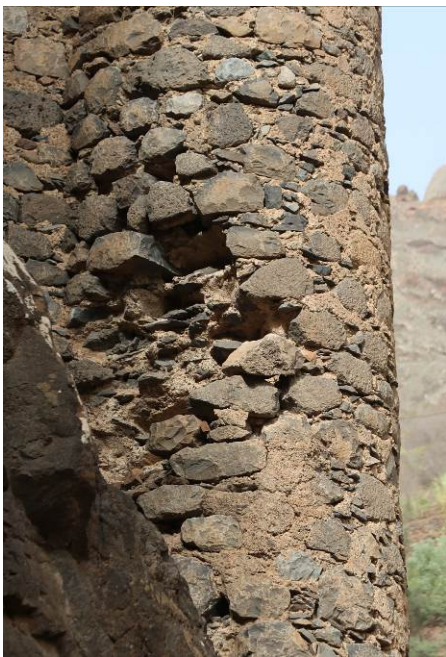
Descrição/Causas:			
<p>Verifica-se a perda de material pétreo no pilar de alvenaria P2 na sua face jusante. Considera-se como causa o escoamento das águas junto ao encontro E2 em jusante e que aparentemente irá contra a estrutura. A perda de material inicial potencia a degradação da zona envolvente com perda de mais material pétreo e de argamassa. Considera-se necessário e urgente a reposição deste material de acordo com o existente e com argamassa compatível executada com cal e pozolana.</p>			
Registo fotográfico:

Figura 90 – Perda de material no pilar P2.		Figura 91 – Pormenor da perda de material.

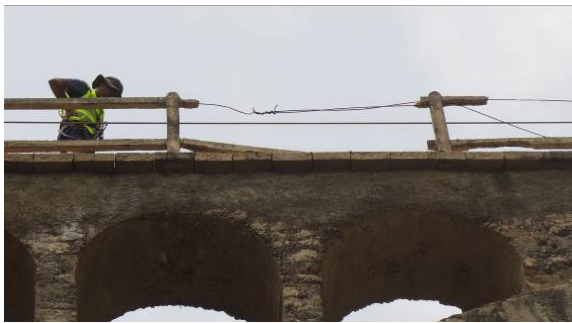
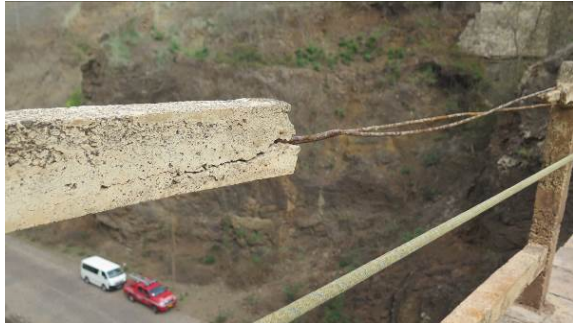
Descrição/Causas:			
<p>O guarda corpos é executado por elementos esbeltos de secção quadrangular de argamassa armada que têm corrosão de armaduras e consequente delaminação de betão. Em alguns locais está já em avançado estado de degradação. Verifica-se ainda num dos troços na zona de transição da zona curva para a zona reta, a deformação para fora do plano das guardas horizontais. Este facto poderá estar associado a eventuais deformações de origem térmica nesta zona de transição.</p>			
Registo fotográfico:

Figura 92 – Degradação generalizada do GC.		Figura 93 – Pormenor de fissuração e da perda de material.

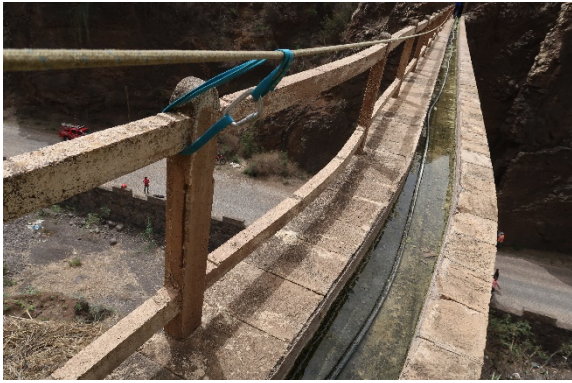
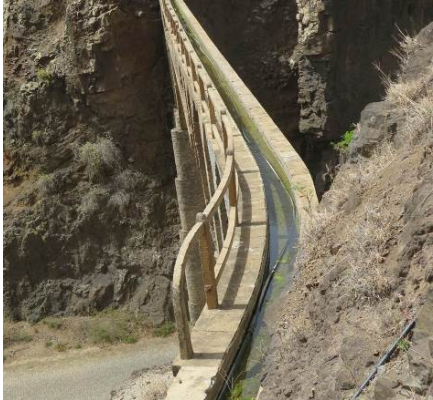
Figura 94 – Deformação fora do plano de peça inferior do GC na transição da zona curva.		Figura 95 – Zona de curva de transição do GC.

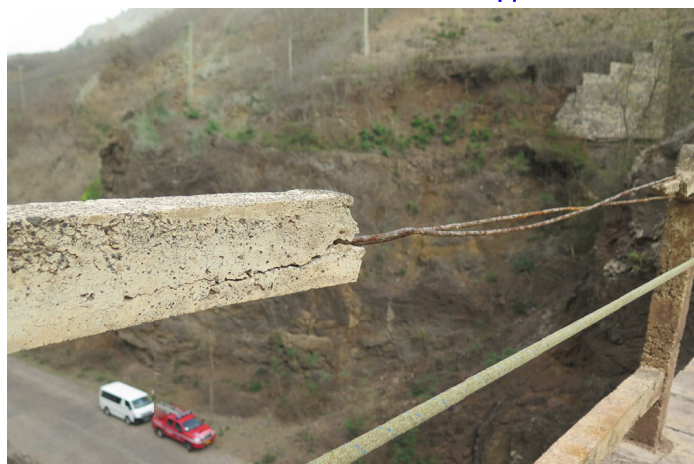
F2: Corrosão de armaduras e delaminação do betão

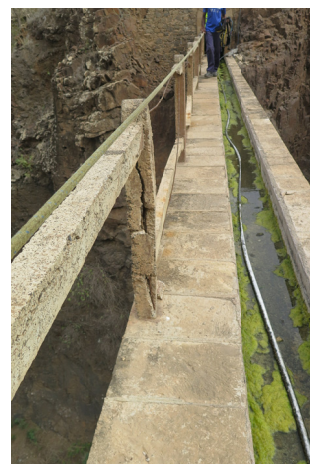
F3: Corrosão de armaduras e delaminação do betão

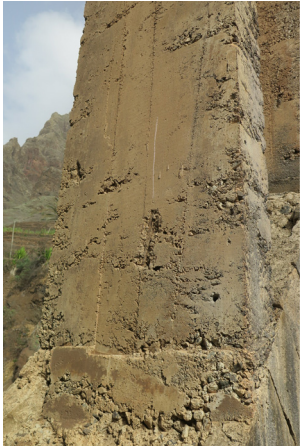
F38: M6: betão armado.
Corrosão da armadura vertical

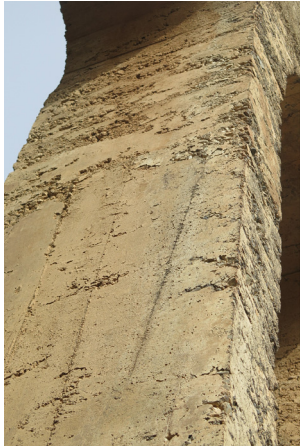
F39: M6: betão armado.
Corrosão da armadura vertical
