RELATÓRIO PRELIMINAR DE INSPEÇÃO ESTRUTURAL

PONTE DE CANAL

RIBEIRA GRANDE - SANTO ANTÃO

IC218-RVT314-A-NG455

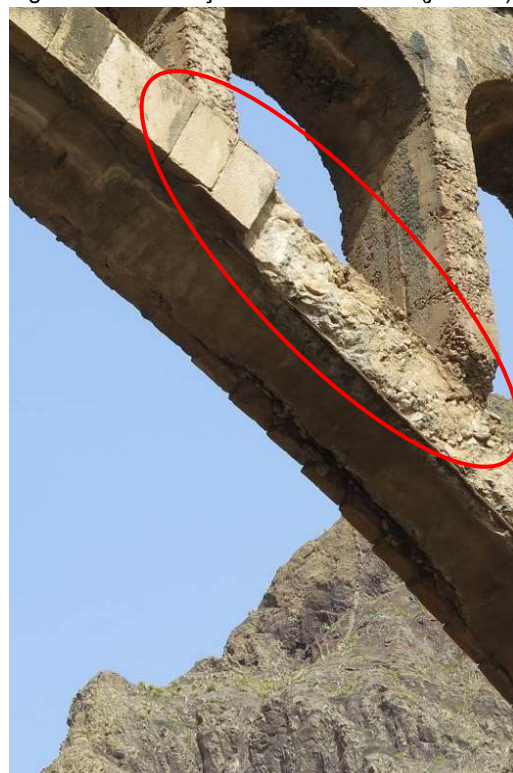
Figura 14 – Pormenor da zona lateral do arco com e sem forra lateral de pedras (jusante).

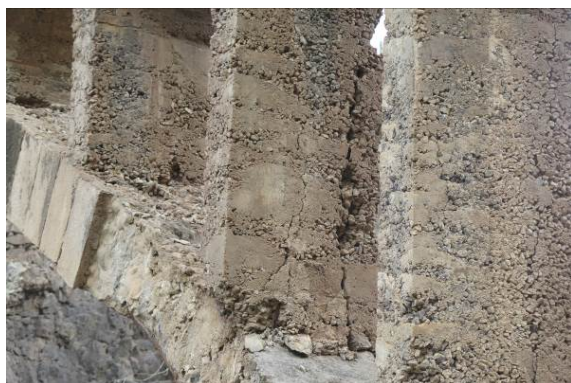
Figura 19 – Aspetto geral do betão nos montantes.

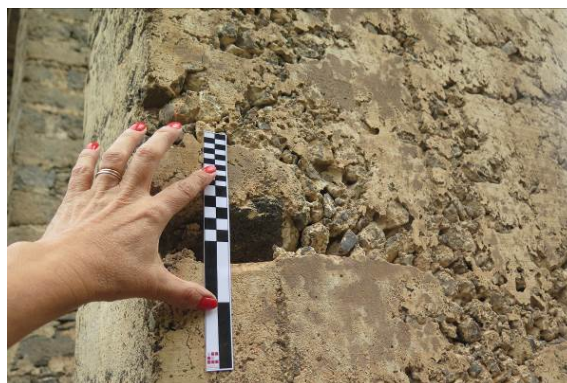
Figura 20 – Pormenor do betão num montante.

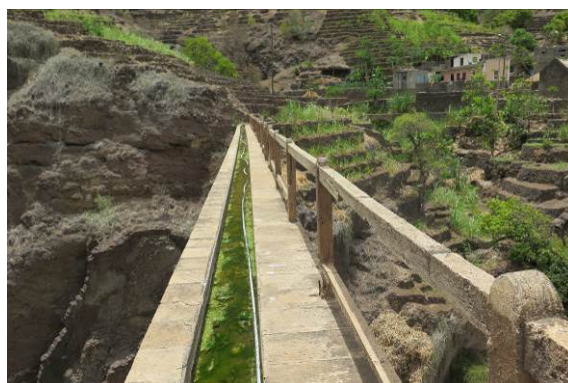
Figura 22 – Pormenor da guarda a jusante.

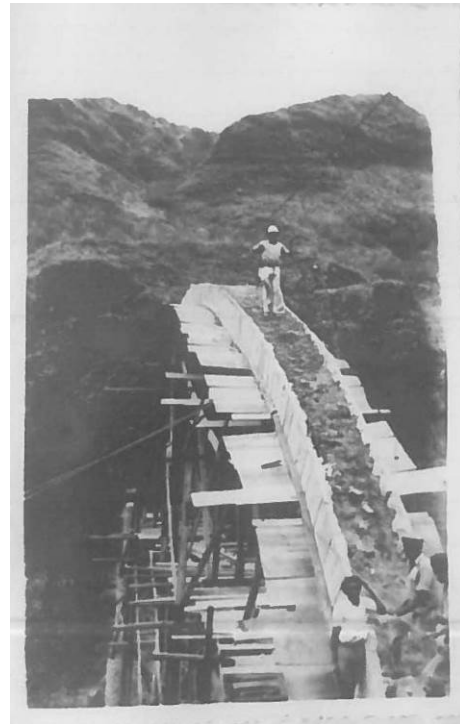
Figura 29 – Betonagem do arco sem se verificar o arranque de armaduras verticais para os montantes.

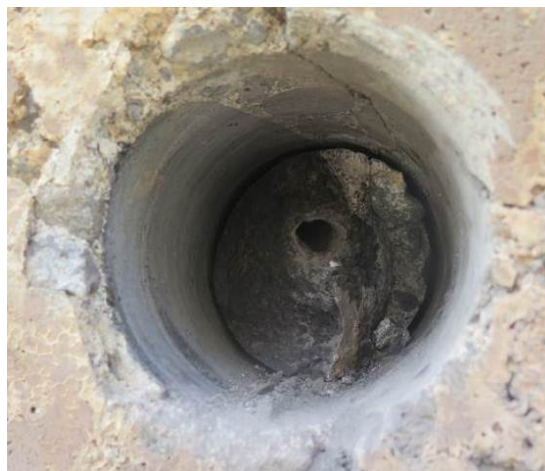
Figura 40 – Interior da carote C1 com inerte de grande dimensão.

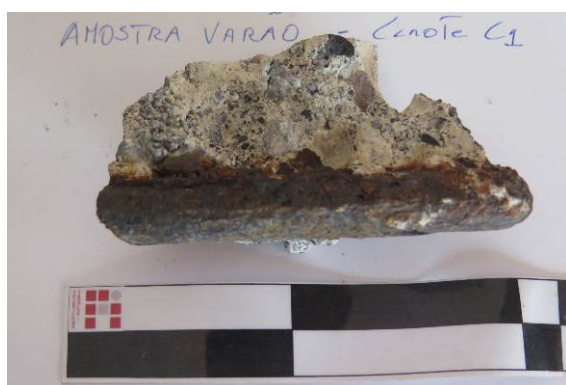
Figura 41 – Varão na carote C1.

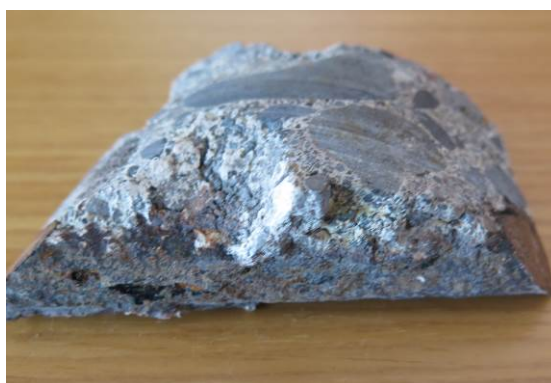
Figura 42 – Carote C1: Betão e varão.

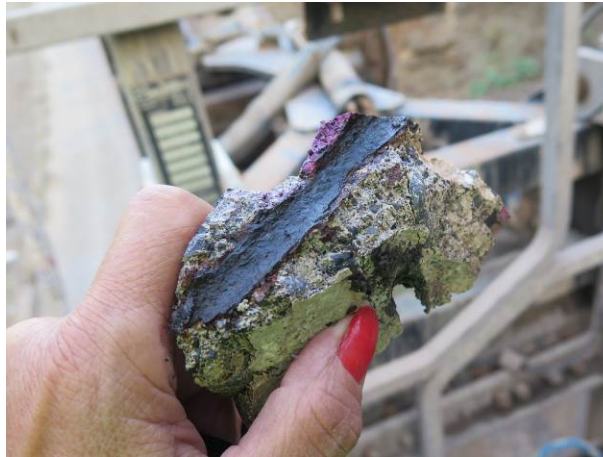
profundidade da frente de carbonatação, verificando-se que só uma pequena zona não está carbonatada.

Figura 44 – Pequena coloração rosa na carote C1.

Tal como seria de esperar, e face à porosidade observada na face exposta dos montantes de betão, a profundidade de carbonatação atinge neste caso os 4cm da camada de recobrimento.

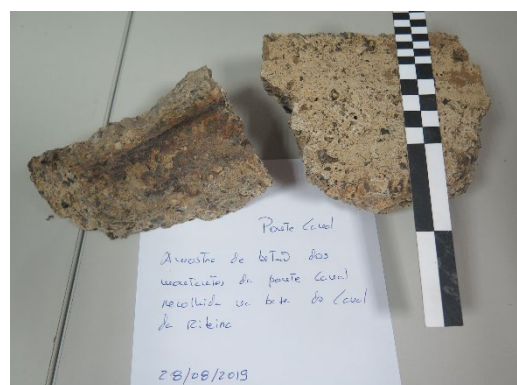
Figura 63 – Amostra de betão dos montantes M1 ou M2.

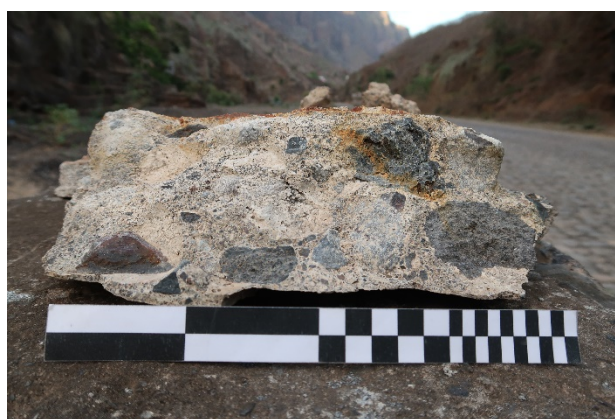
Figura 64 – Amostra de betão do recobrimento do arco A1.

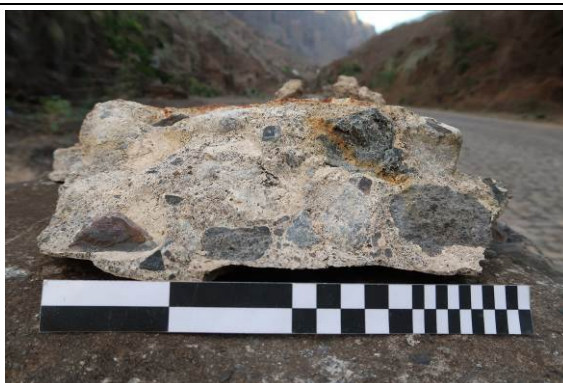
Figura 70 – Amostra de betão recolhida na ribeira e que se pressupõe ser do Arco A1.

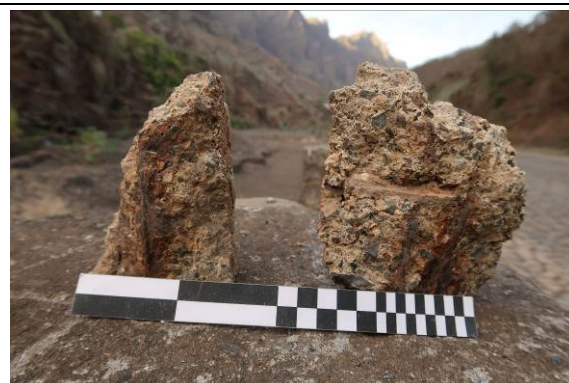
Figura 71 – Amostra de betão recolhida na ribeira e que se pressupõe ser do Montante M5.

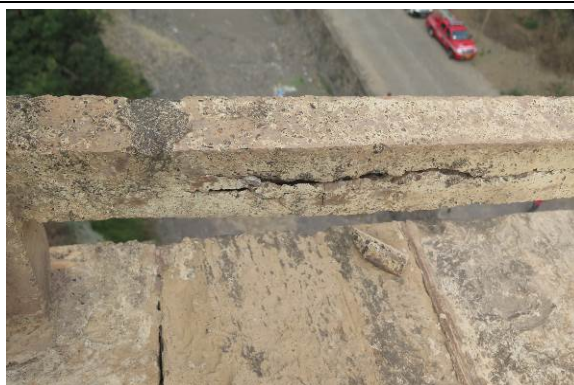
Figura 73 – Delaminação de betão no guarda corpos já com desprendimento de betão.

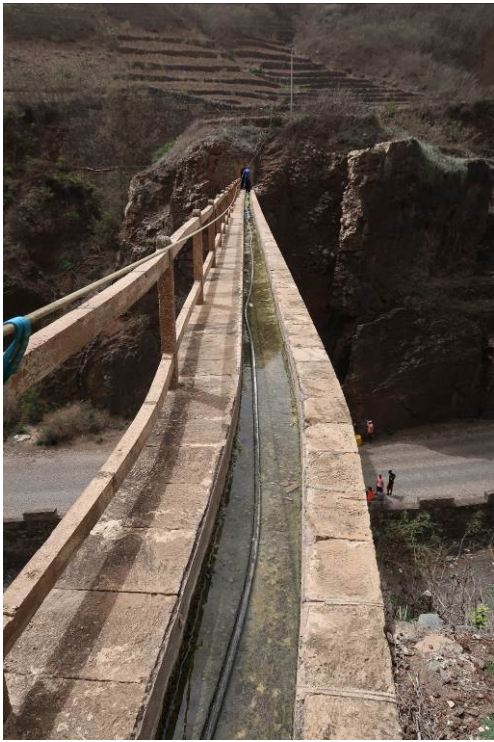
Figura 88 – Ligeira deformação fora do plano do arco A1.		Figura 89 – Inexistência de deformação ou danos no tabuleiro e no canal.

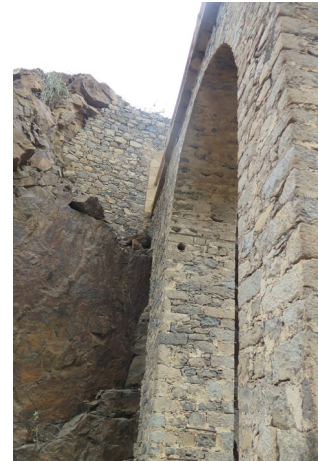
F16: Alvenarias com muito boa qualidade

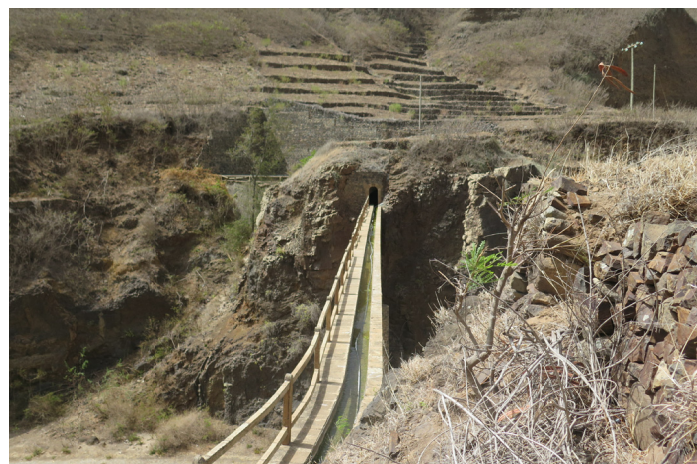
F1: Vista geral do canal

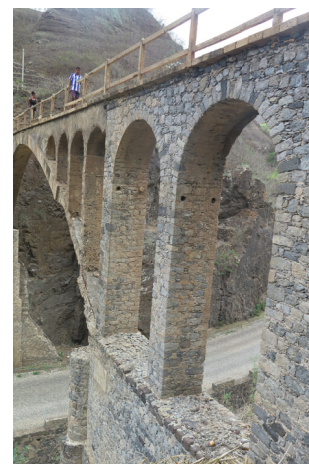
F4: Apoios do cimbres dos arcos

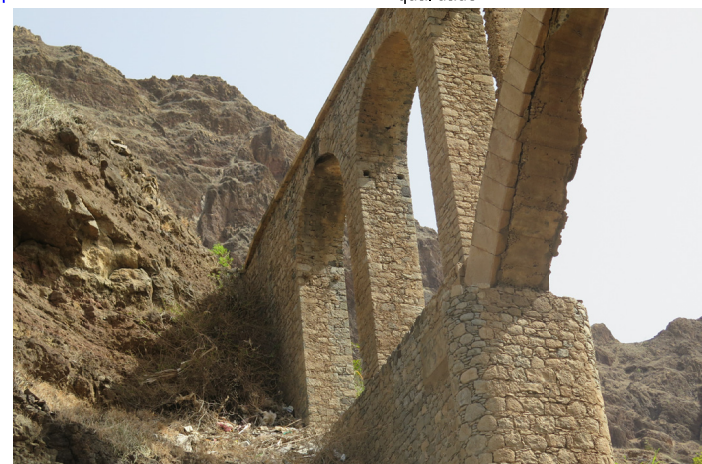
F5: Arranque de A1 em P1

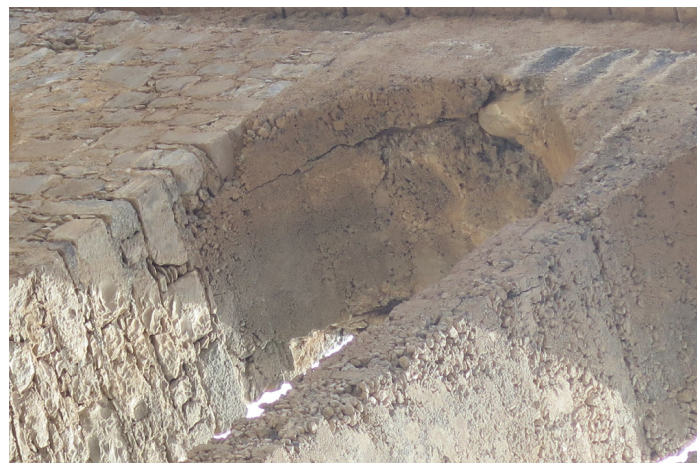
F6: Arco entre Pa2 e M1

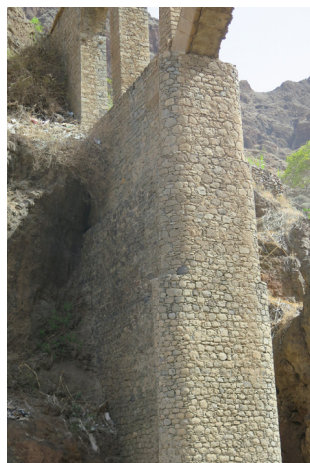
F7: P1 e E1 vista montante

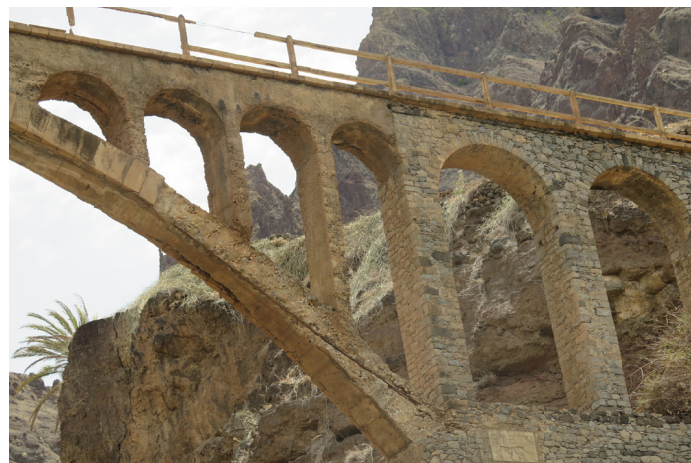
F8: Vista jusante da ligação entre estrutura de betão e estrutura de alvenaria

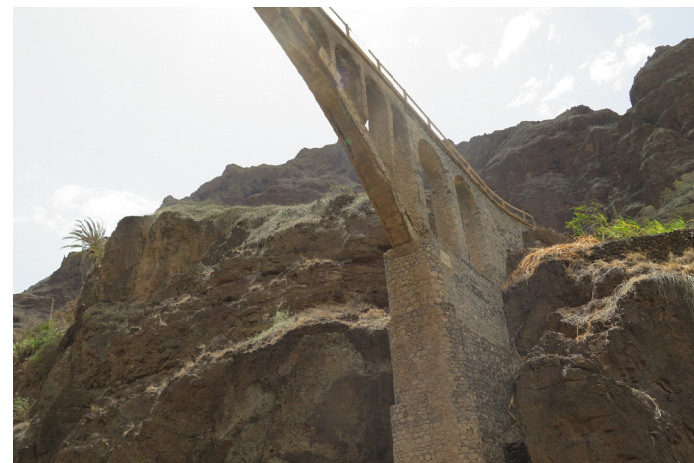
F9: Pilar P1 vista jusante

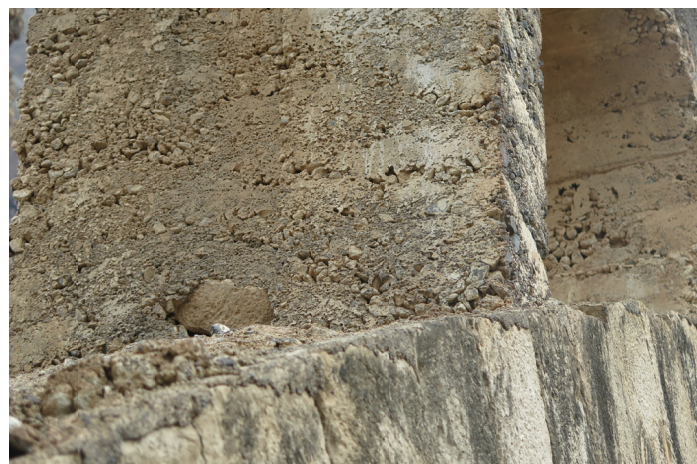
F11: Montante M6

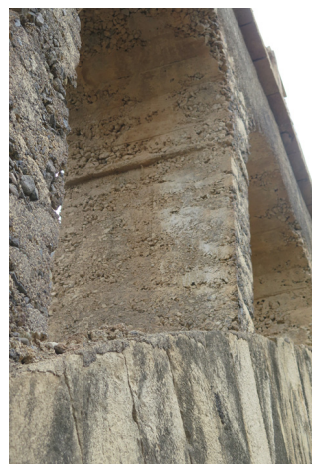
F12: Montante M4

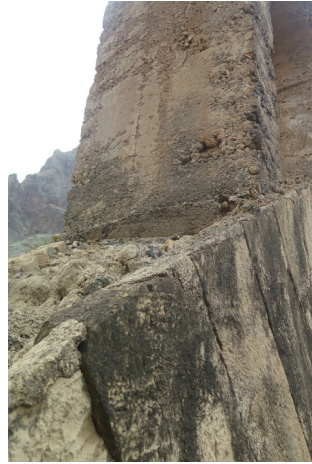
F13: Montante M5

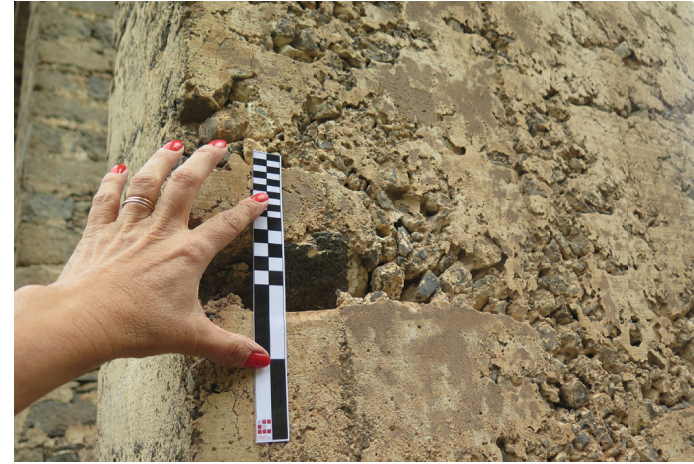
F15: Pormenor do betão em M6

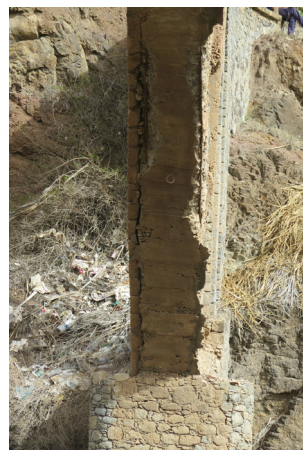
F17: Arranque de A1 em P1

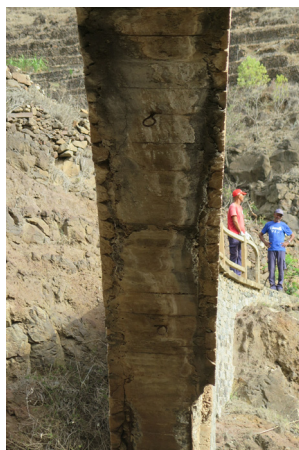
F18: Intradorso de A1

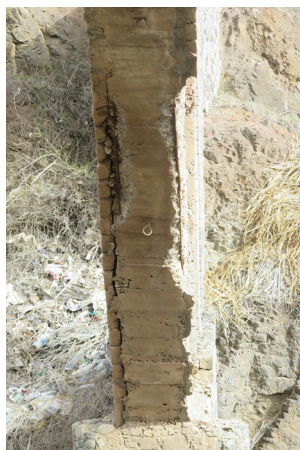
F19: Intradorso de A1

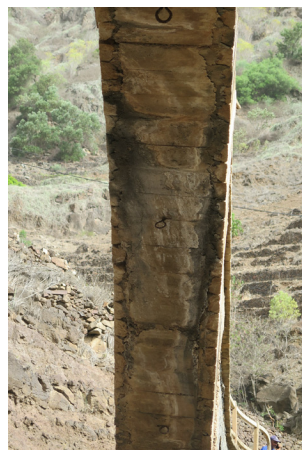
F21: Intradorso de A1

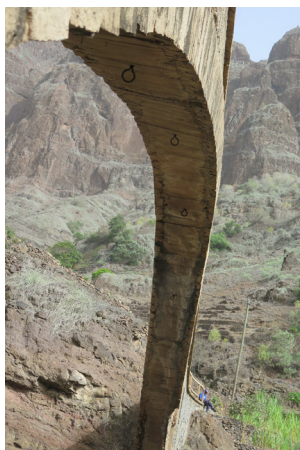
F22: Intradorso de A1

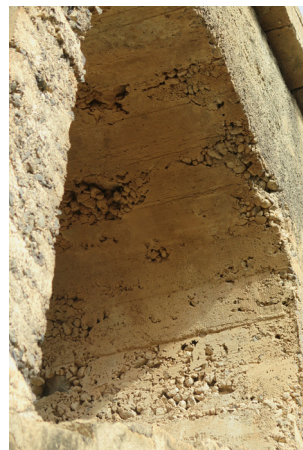
F24: pormenor do betão no arco

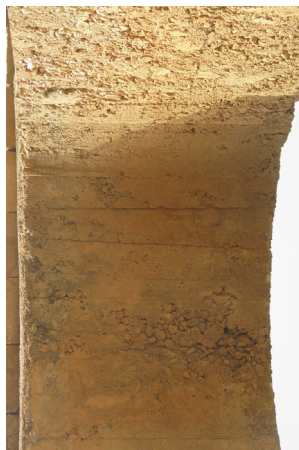
F25: Pormenor do betão entre M4 e M5

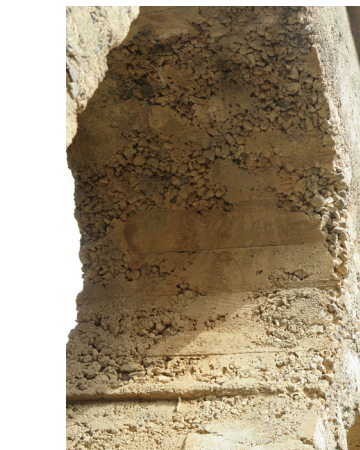
F27: Pormenor do betão entre M4 e M5

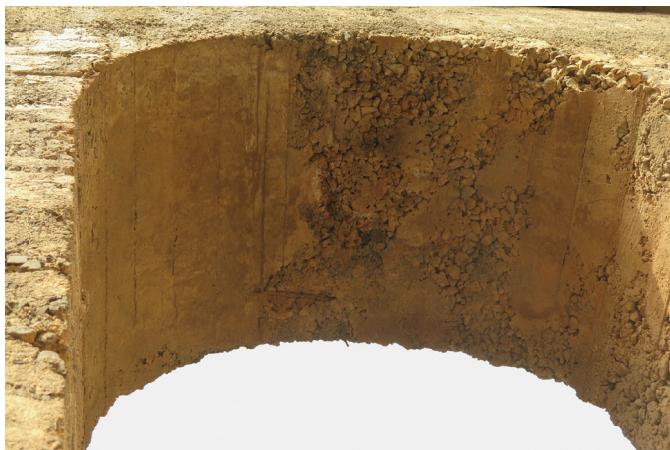
F28: Pormenor do betão entre M4 e M5 no fecho do arco

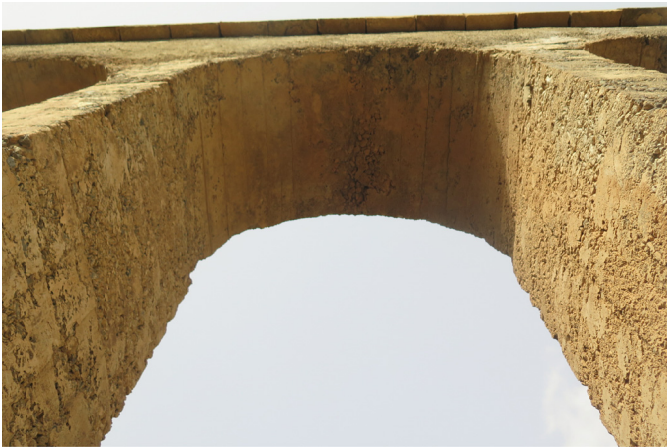
F29: Arco entre M5 e M6

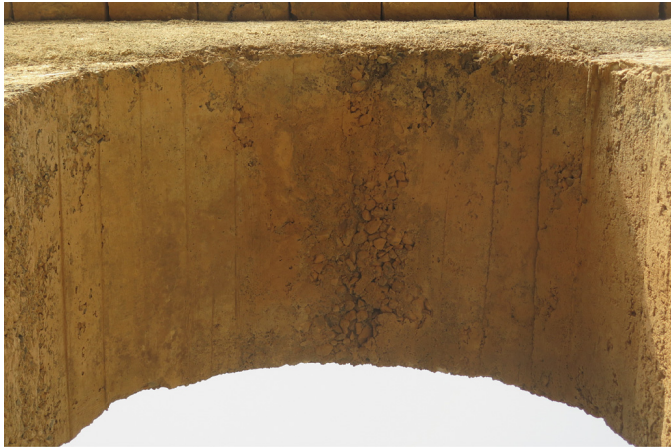
F30: Pormenor do arco entre M5 e M6

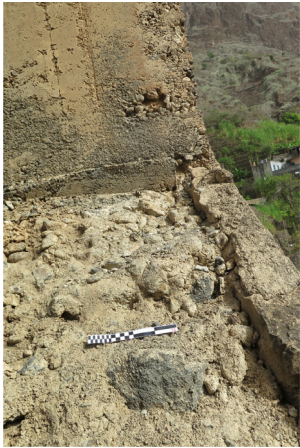
F34: Extradorso do arco

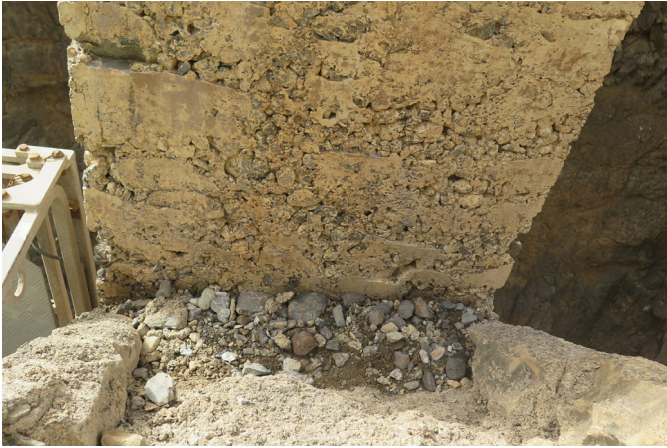
F35: Extradorso do arco junto a M6

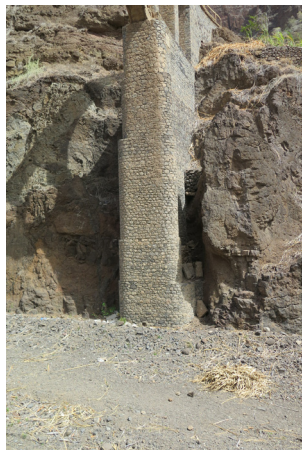
F40: Pilar P1 - vista frente-jusante

- O guarda corpos (GC) apresenta degradação severa em alguns locais, sendo, no entanto, um elemento relevante do ponto de vista arquitetónico da ponte.
- Apesar de não ter sido observada a infraescavação do pilar P1 admite-se que face às irregularidades da rocha nas imediações possa haver fenómenos de turbilhão na proximidade do pilar que promovam esta infraescavação.
